SCHEDA 1A: ADEGUAMENTO DEI TRATTORI A CINGOLI MODELLO FIAT 605 E SIMILI (405, 455, 505, ECC.)

Dispositivi di attacco per trattori a cingoli modello 605 e simili

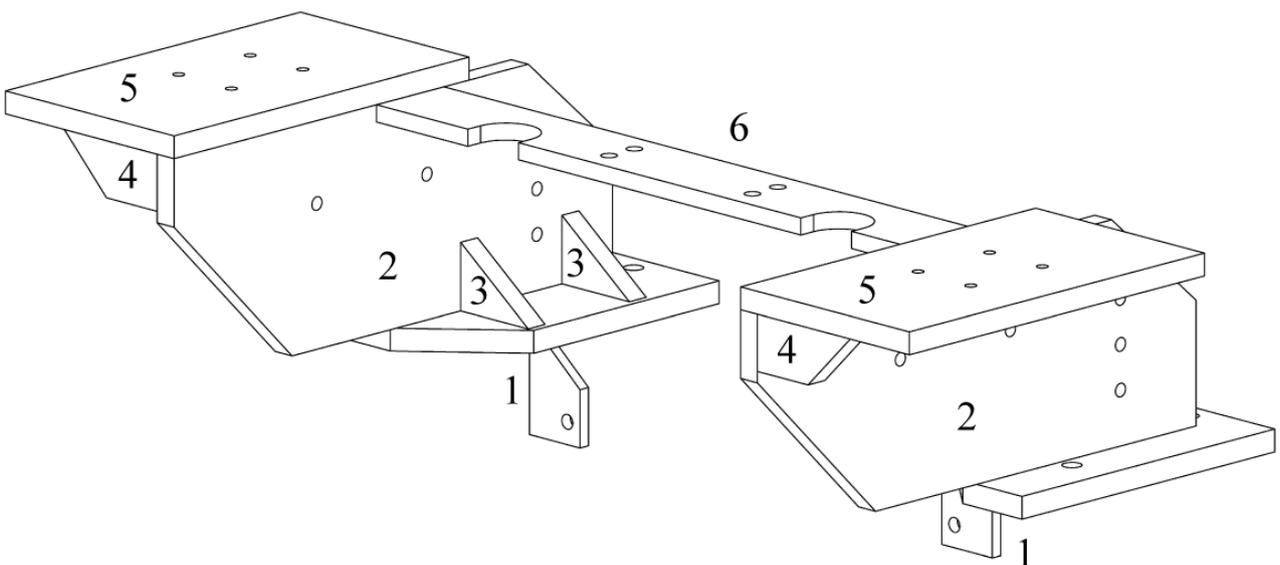
Il dispositivo di attacco realizzato per tale struttura di protezione è costituito da laminati opportunamente assemblati in modo da raggiungere i punti di ancoraggio posti sotto al sedile senza interferire con gli elementi mobili del sollevatore. In figura 1 si riporta la vista complessiva del dispositivo di attacco. Gli elementi costituenti il dispositivo di attacco sono numerati progressivamente.

Figura 1. Dispositivi di attacco per telai a due montanti posteriori per trattori a cingoli modello Fiat 605 e derivati

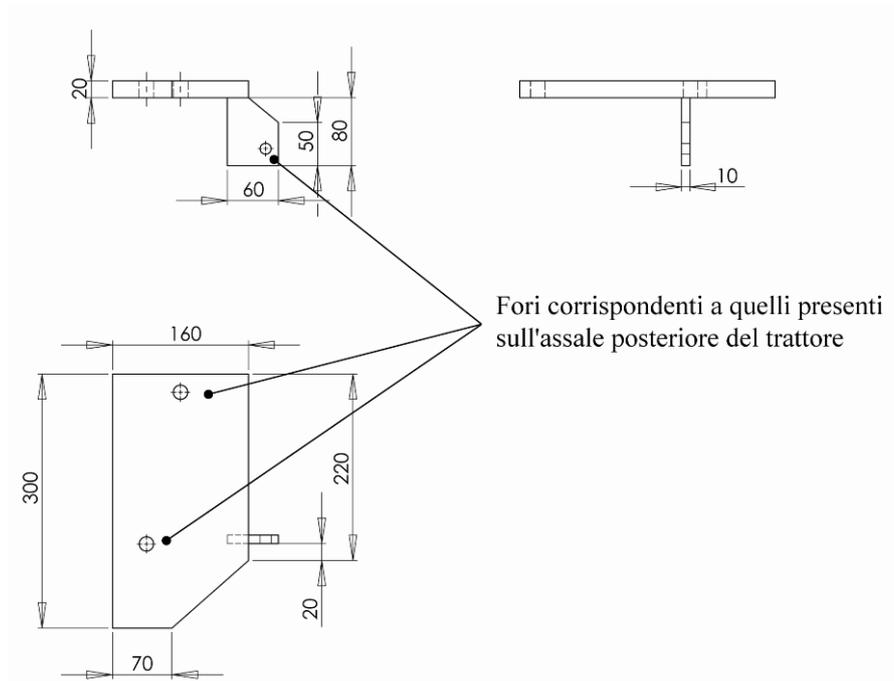
Elemento 1

Piastre di collegamento ai punti di ancoraggio presenti sul trattore in corrispondenza del collegamento del sedile al trattore. Di tali elementi deve essere realizzata sia la versione lato destro che sinistro.

Figura 2. Piastre di collegamento al trattore (elemento 1)

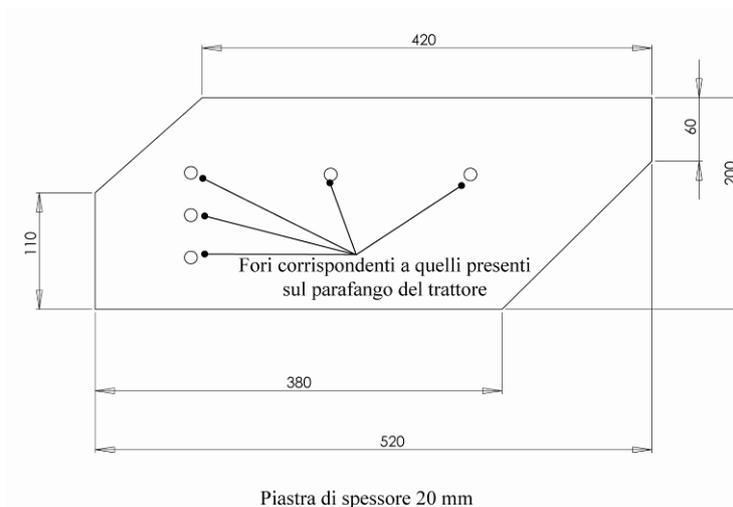
Elemento 2

Piastra verticale saldata all'elemento 1 da collocare in modo da essere interna al parafrangimento nello spazio fra quest'ultimo ed il sollevatore. Di tale elemento deve essere realizzata sia la versione lato destro che sinistro. Su tale piastra devono essere eseguiti i fori per consentire il bloccaggio del parafrangimento alla piastra stessa.

Figura 3. Piastra verticale (elemento 2)

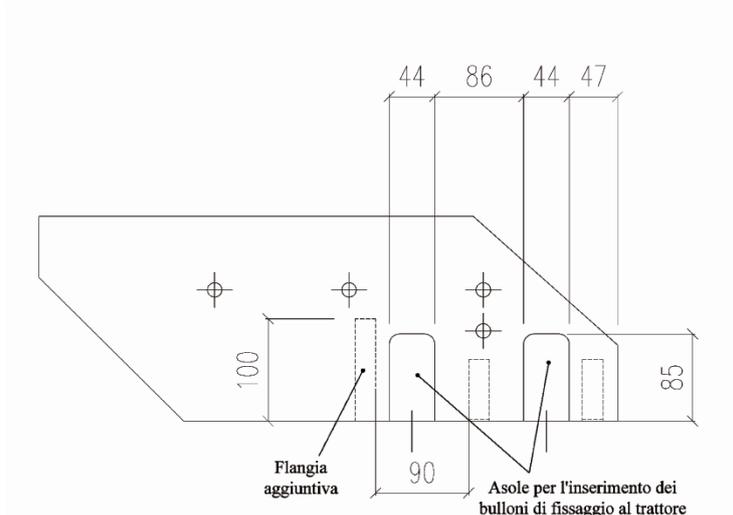
Nel caso in cui tale piastra impedisse l'inserimento dei bulloni per il fissaggio al trattore dell'elemento 1, è possibile praticare due asole come riportato in figura 4. In questo caso è necessario aggiungere una flangia di rinforzo di dimensioni 100 x 45 x 20 mm e spostare gli elementi 3 in avanti, , come riportato in figura 4*.

Figura 4. Modifiche all'elemento 2

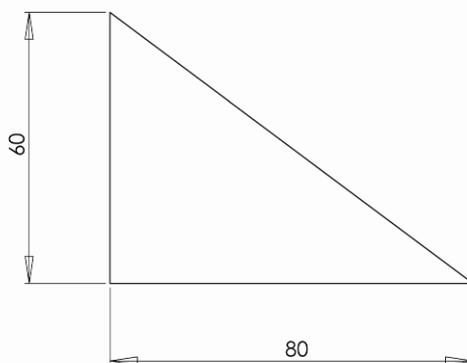
Elemento 3

Saldate all'elemento 1 ed all'elemento 2 vi sono due flange di rinforzo (vedi figura 5) per ciascun lato.

Piastra di spessore 20 mm

Figura 5. Flangia di rinforzo tra l'elemento 1 ed il 2 (elemento 3)

La collocazione dei due elementi 3 sull'elemento 1 è riportata in figura 9.

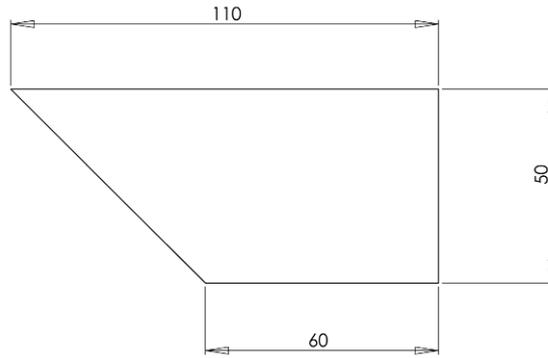
Elemento 4

Saldata all'elemento 2 ed all'elemento 5 vi è una flangia di rinforzo (vedi figura 6) per ciascun lato.

Piastra di spessore 20 mm

Figura 6. Flangia di rinforzo tra l'elemento 2 ed il 5 (elemento 4)

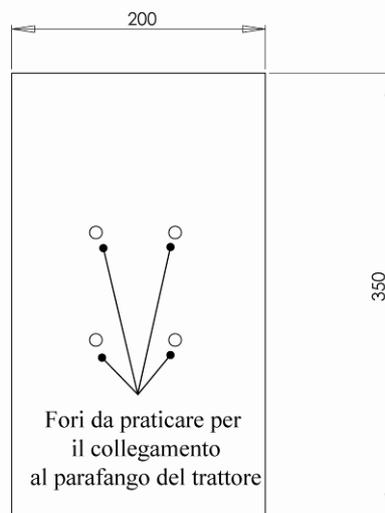
Elemento 5

Piastra alla base del telaio (elemento 5), tale elemento è saldato all'elemento 2 ed all'elemento 4. La piastra poggerà sulla superficie superiore del parafango. Su di essa devono essere praticati quattro fori, passanti anche nel parafango, per poterla connettere a quest'ultimo mediante quattro bulloni. Il diametro nominale dei bulloni non deve essere inferiore a M10.

Piastra di spessore 20 mm

Figura 7. Piastra alla base del telaio (elemento 5)

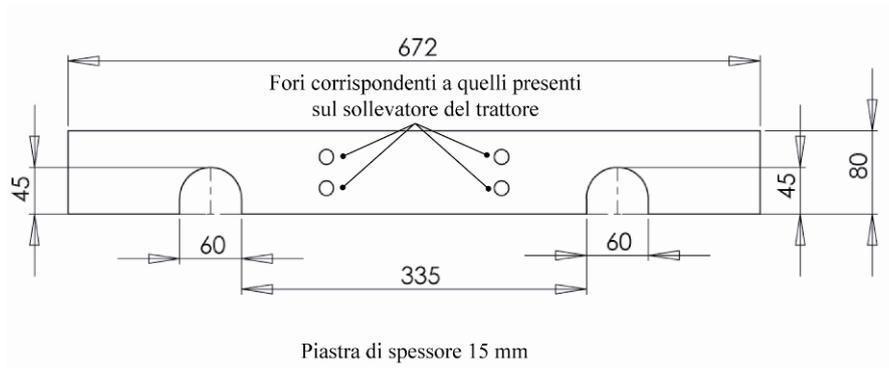
Elemento 6

Piastra di connessione fra il lato destro e sinistro del dispositivo di attacco, saldata all'elemento 2 destro e sinistro. Su tale piastra devono essere praticati dei fori in corrispondenza delle sedi per viti presenti sul sollevatore del trattore. Questa piastra fornisce anche l'appoggio al sedile del trattore.

Figura 8. Piastra di collegamento lato destro - sinistro (elemento 6)

La collocazione di tale elemento sugli elementi 2 è riportata in figura 9.

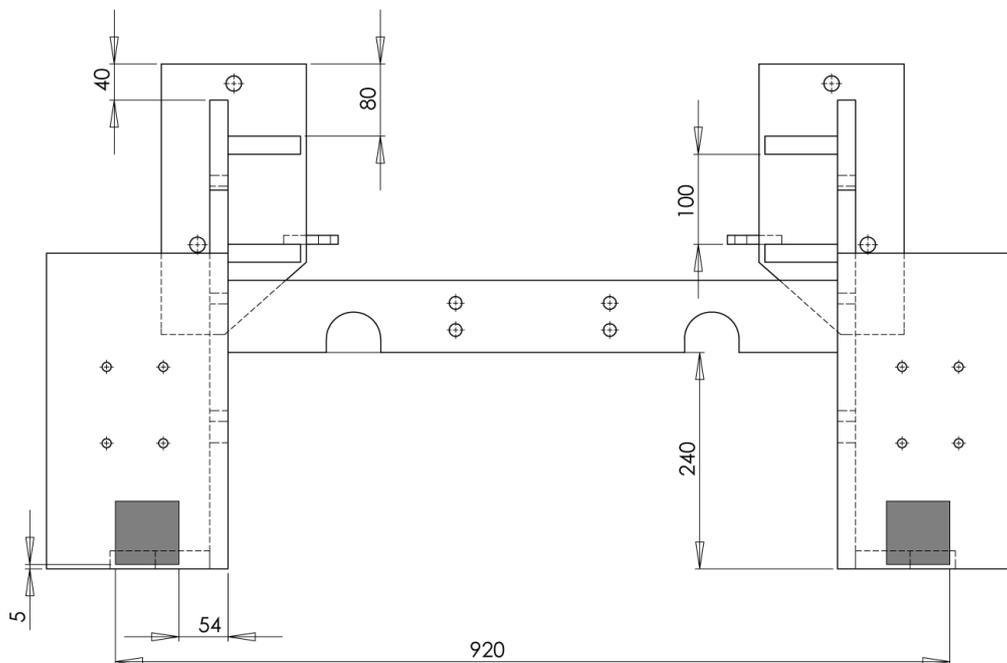
In figura 9 oltre alle quote necessarie per il corretto posizionamento degli elementi 2, 3 e 6, è riportata la disposizione sul dispositivo di attacco dei due montanti del telaio di protezione (le due aree in grigio), con le relative quote.

Figura 9. Vista superiore del dispositivo di attacco

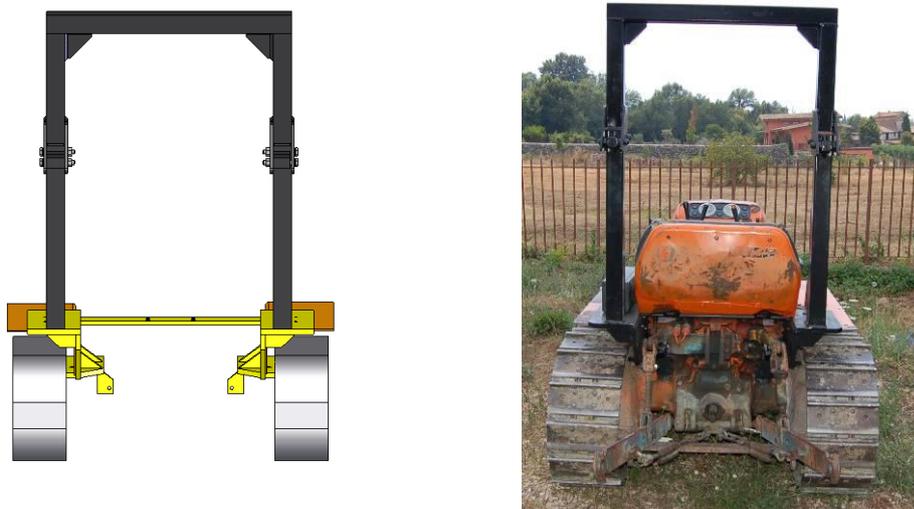
Si riportano inoltre le viste CAD complessive del dispositivo di attacco e del telaio di protezione progettati dall'Istituto (vedi figura 10 lato sinistro) e la struttura di protezione realizzata ed applicata ad un trattore a cingoli modello 505 da parte del CNR-IMAMOTER di Torino (vedi figura 10 lato destro), sulla base di tali progetti.

Figura 10. Struttura di protezione per trattori a cingoli modello 605 e derivati

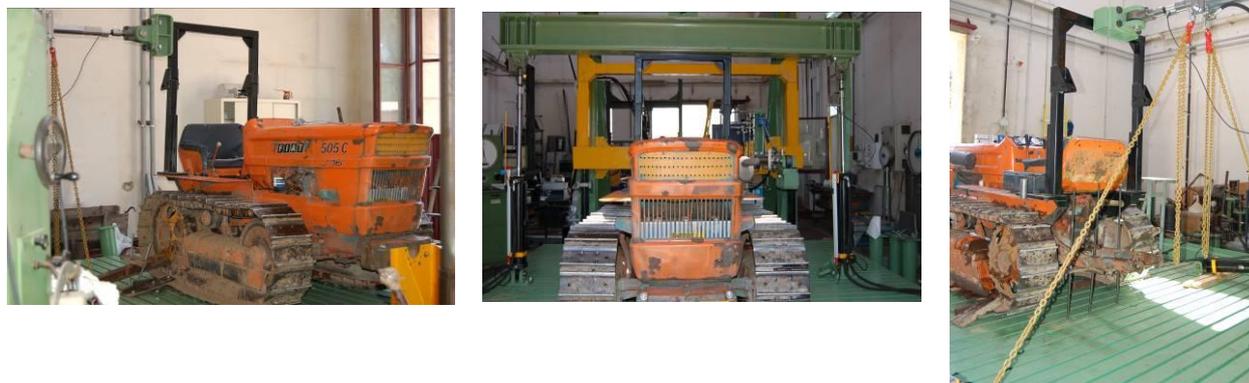
Tale struttura di protezione è stata inoltre sottoposta alla sequenza di prove previste dal Codice OCSE n°8 presso il banco prova realizzato nella sede ISPESL di Monte Porzio Catone (RM). In figura 11 si riportano le fasi delle tre prove di spinta (laterale, schiacciamento e posteriore).

Figura 11. Fasi della prova. Da sinistra verso destra: spinta laterale, schiacciamento e spinta longitudinale

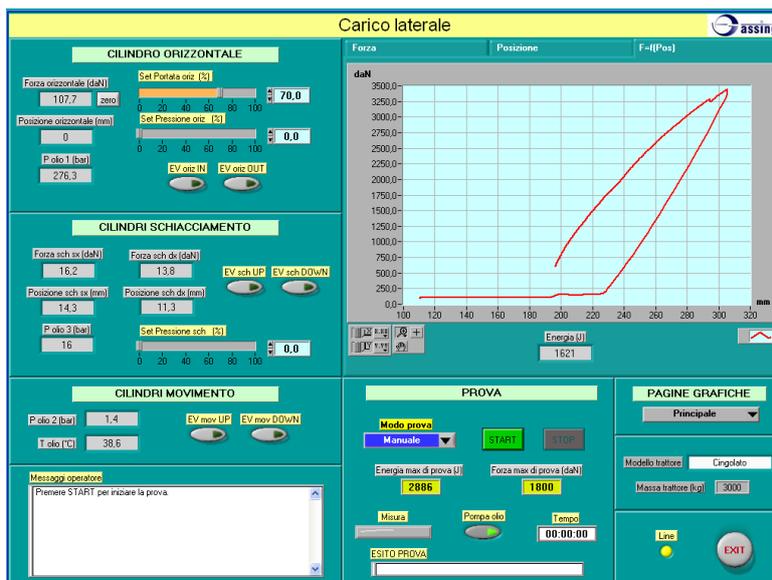
Si riportano di seguito i risultati di tale prove. Nella prova di spinta laterale il carico è stato applicato sul montante destro della struttura di protezione. L'energia minima richiesta, con riferimento ad una massa del trattore di 3000 kg, sebbene il modello in prova avesse una massa di 2500 kg, è di 2.886 J e la forza minima da applicare in corrispondenza di tale energia è di 18.000 N. In figura 12 si riporta il grafico forza vs. deformazione di tale prova, in cui si evidenzia il superamento dell'energia minima richiesta in corrispondenza di un valore di forza pari a circa 35.000 N. La deformazione massima rilevata è stata di circa 120 mm con una deformazione residua verso sinistra di circa 40 mm.

Figura 12. Risultati della spinta laterale

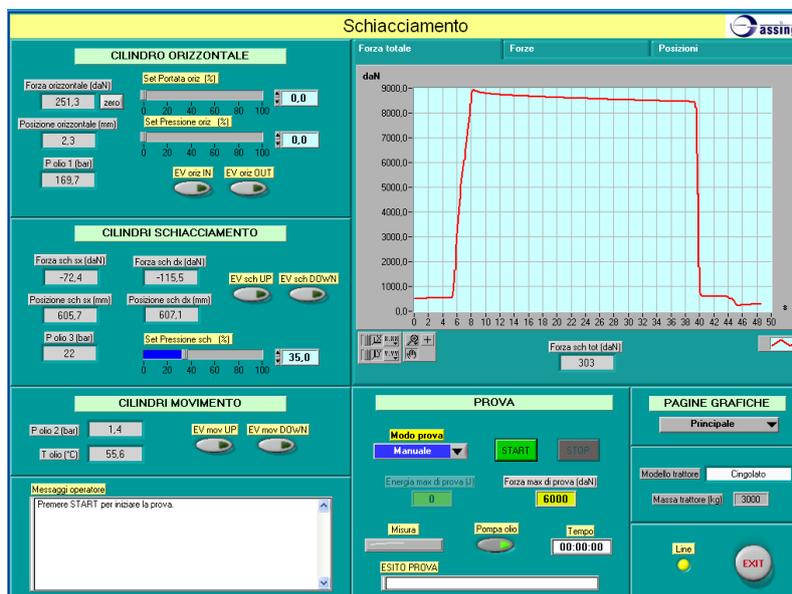
La prova successiva riguarda lo schiacciamento la cui forza minima prevista dalla prova è di 60.000 N. Alla struttura in prova è stato applicato un carico di 90.000 N per circa 10 s (vedi figura 13) a cui sono corrisposte deformazioni massime di circa 10 mm lato sinistro e 12 mm lato destro (vedi figura 14).

Figura 13. Risultati della prova di schiacciamento. Forza applicata

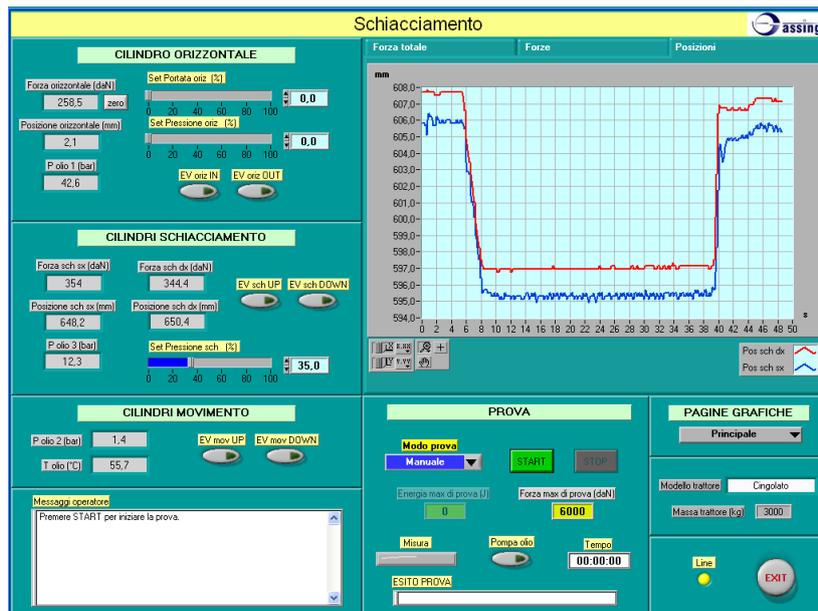
Figura 14. Risultati della prova di schiacciamento. Deformazioni ottenute

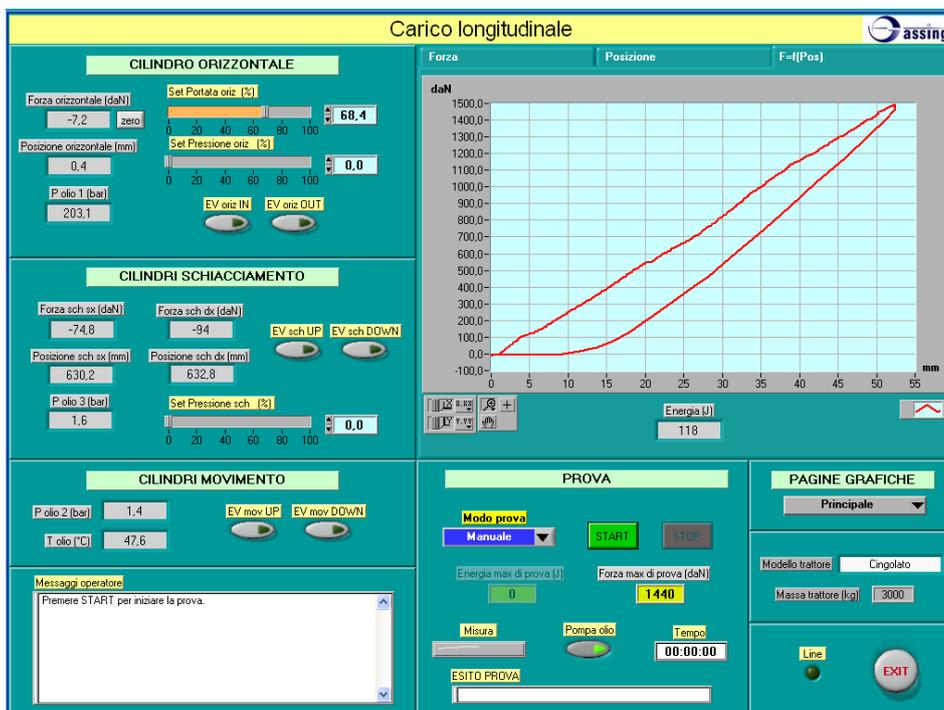
Infine è stato applicato il carico longitudinale con spinta verso l'avanti del trattore. La forza minima richiesta è di 14.400 N. Nella prova è stata raggiunta una deformazione massima di 55 mm in corrispondenza di una forza di 15.000 N (vedi figura 15).

Figura 15. Risultati della prova di spinta longitudinale

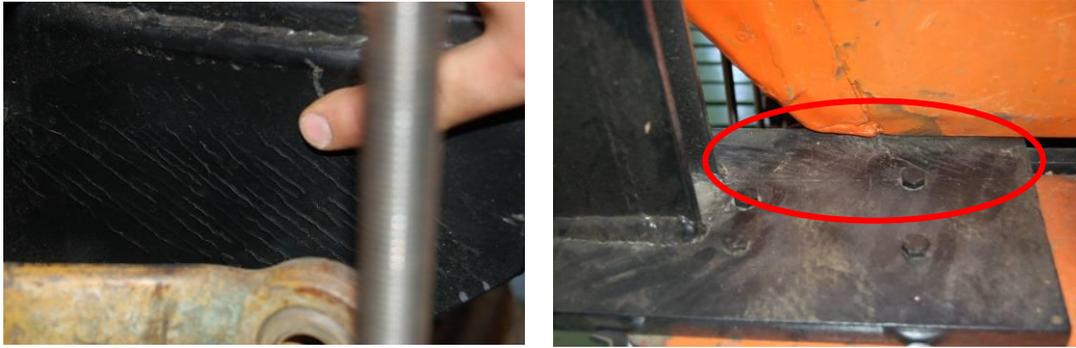
Non sono stati rilevati sul telaio di protezione, sul dispositivo di attacco e sui relativi punti di ancoraggio danni strutturali significativi. Si rileva una zona maggiormente sollecitata, soprattutto dalla spinta laterale, come evidenziato dalle zigrinature affiorate sulla vernice del dispositivo di attacco (vedi figura 16). L'entità della deformazione e la zona in cui questa è stata rilevata sono comunque in linea con quanto previsto dalle analisi agli elementi finiti preliminarmente svolte.

Figura 16. Zone maggiormente sollecitate
