SCHEDA 19A: ADEGUAMENTO DEI TRATTORI A RUOTE A CARREGGIATA STANDARD MODELLO FORD SUPER DEXTA 3000 E SIMILI

Nel documento sono illustrati gli elementi meccanici necessari alla costruzione della struttura di protezione a due montanti posteriore per trattori a ruote a carreggiata standard modello Ford Super Dexta, aventi massa non superiore a **1850 kg**. Per tutti gli elementi della struttura di protezione, esclusi i bulloni, il materiale da impiegare è acciaio avente designazione Fe 360, ovvero S235, ovvero St 37 o designazione equivalente (EN 10027-1: 2005).

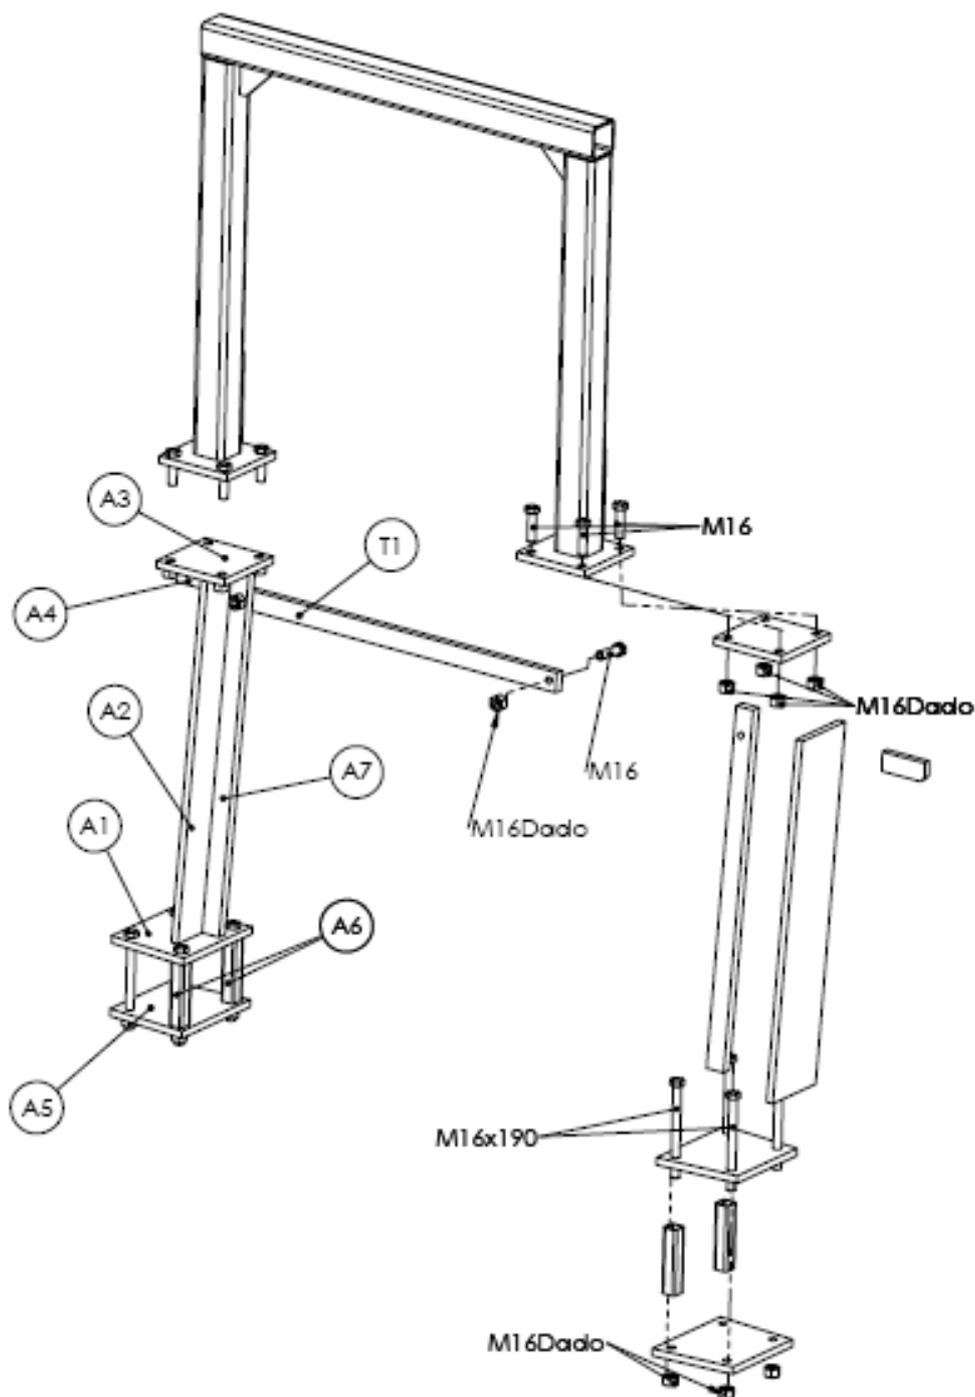
In figura 1 si riporta la vista complessiva della struttura di protezione in cui sono numerati progressivamente gli elementi costituenti il dispositivo di attacco. In figura 2 si riporta la vista di assieme e le principali quote di assemblaggio per la struttura di protezione.

Figura 1. Struttura di protezione contro il rischio di capovolgimento a due montanti posteriore per trattori a ruote a carreggiata standard modello Ford Super Dexta 3000 e simili

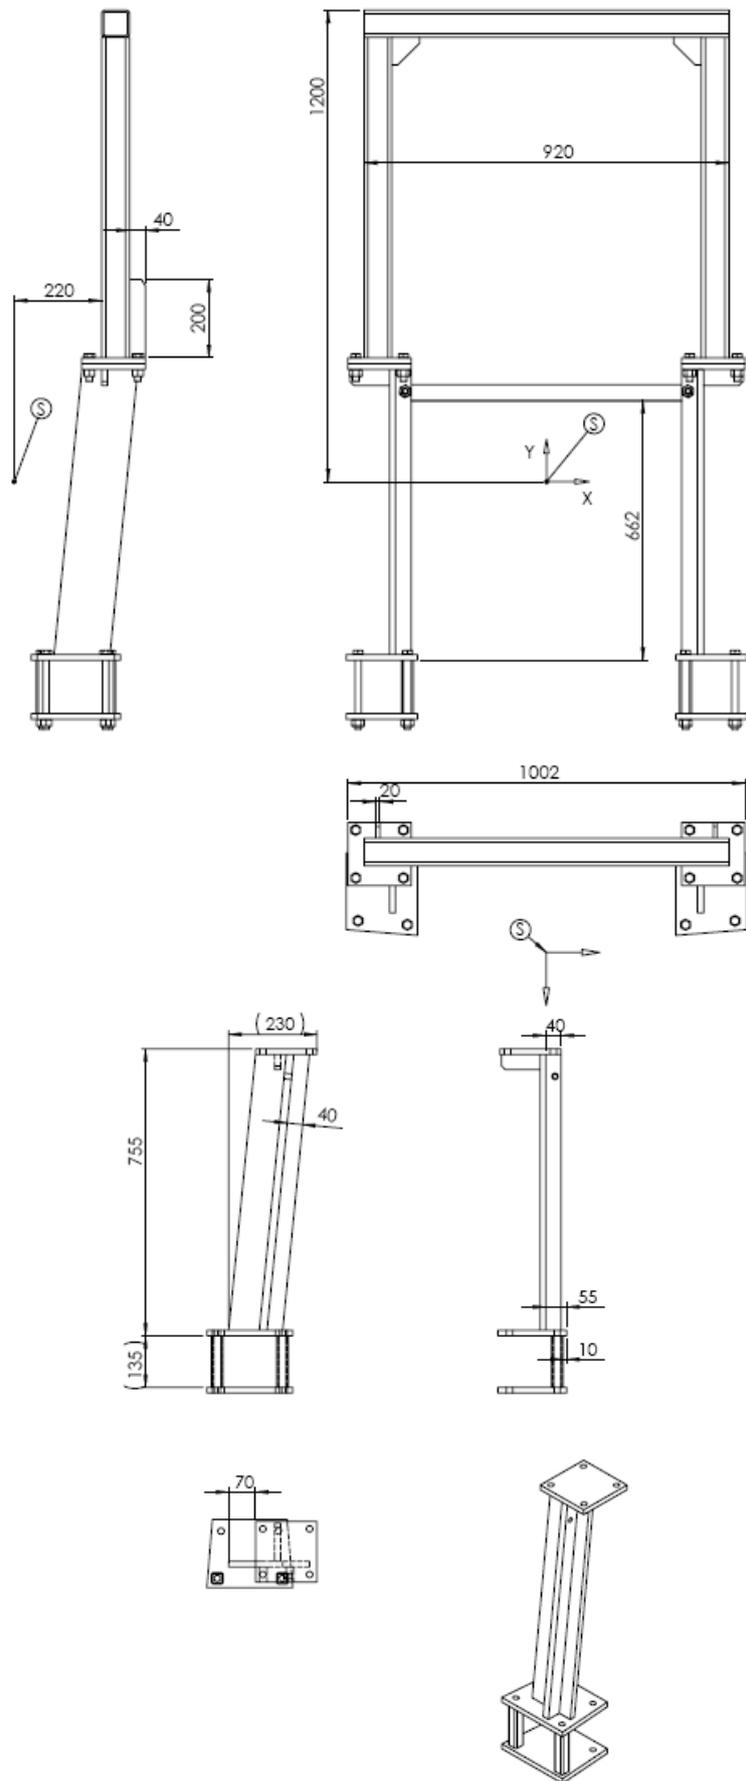
Le quote indicate tra parentesi (.) sono da intendersi come quote funzionali. Queste possono variare in relazione al modello di trattore da adeguare (le quote riportate si riferiscono al trattore modello Ford Super Dexta 3000). In ogni caso tali quote nella fase di preparazione del telaio devono essere verificate e, ove necessario, modificate sempre nel rispetto delle indicazioni riportate al punto 4.4.3 della parte generale della presente linea guida.

Figura 2. Quote di assemblaggio

Il telaio di protezione è costituito da tubolari a sezione quadra 70 x 70 x 5 mm opportunamente assemblati. Per le dimensioni, l'assemblaggio e la conformazione del telaio di protezione si rimanda a quanto riportato in dettaglio nelle schede 25, 26, 27, 28 dell'allegato I della Linea Guida Nazionale ISPESL. Fermo restando le informazioni in esse contenute le dimensioni da modificare sono indicate in figura 2.

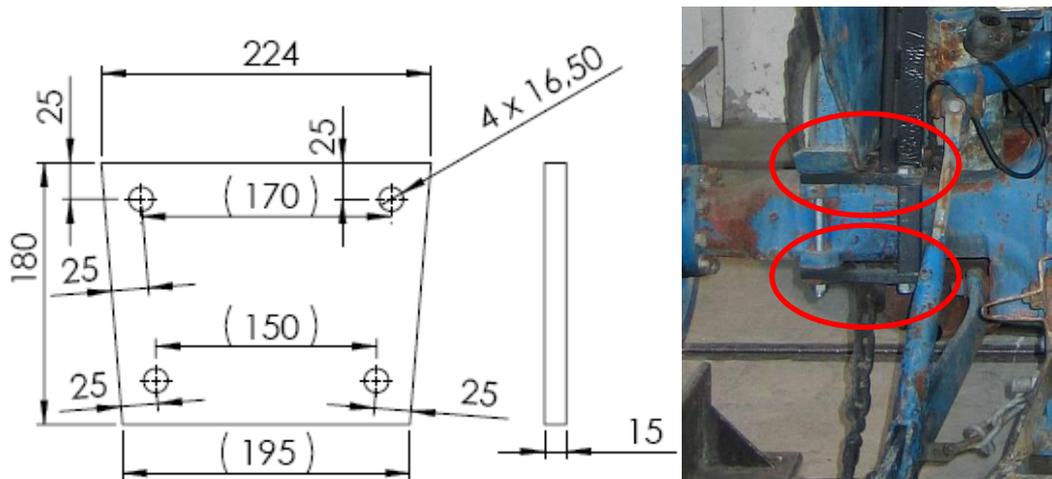
Tale elemento è costituito da una piastra dallo spessore di 15 mm (figura 3) su cui devono essere realizzati quattro fori dal diametro di 16,5 mm, in modo da consentire il collegamento tra il dispositivo di attacco e l'assale del trattore mediante quattro bulloni M16 secondo lo schema di figura 2.

Figura 3. Elementi A1 ed A5

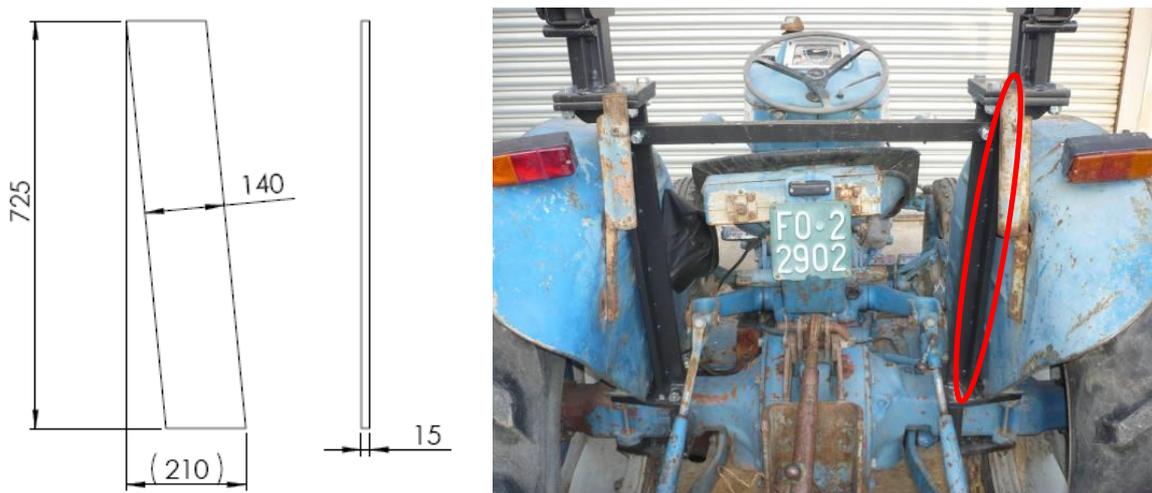
L'elemento A2 è costituito da una piastra di spessore 15 mm sagomata come in figura 4. Tale elemento deve essere saldato agli elementi A1, A3, A4 ed A7 secondo lo schema di figura 2.

Figura 4. Elemento A2.

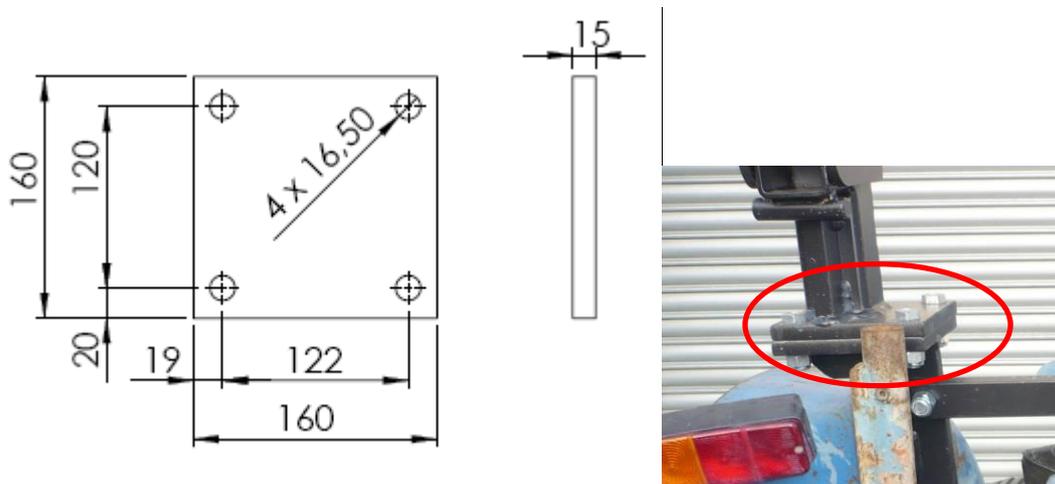
L'elemento A3 è costituito da una piastra di spessore 15 mm, sagomata come in figura 5, su cui devono essere realizzati quattro fori dal diametro di 16,5 mm per consentirne il collegamento alla piastra alla base

dei montanti del telaio di protezione mediante quattro bulloni M16 aventi classe di resistenza non inferiore a 8.8. Tale elemento deve essere saldato agli elementi A2, A4 ed A7 secondo lo schema di figura 2.

Figura 5. Elemento A3.

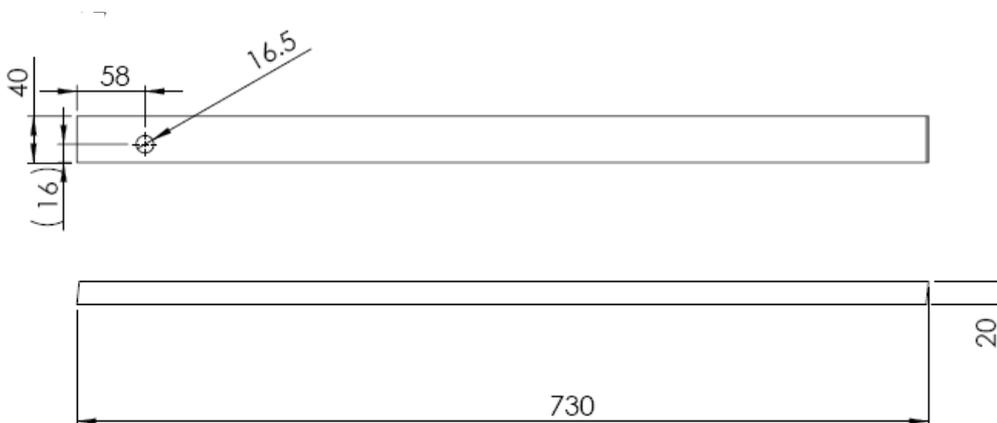
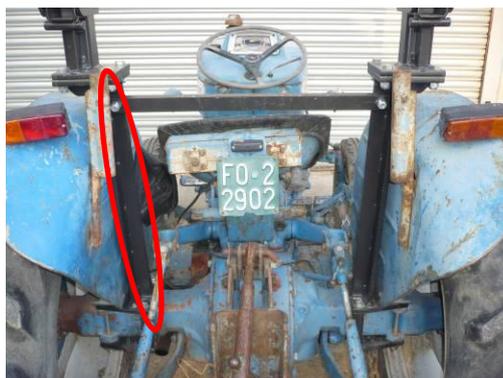
E' costituito da una piastra di spessore 15 mm, sagomata come in figura 6 in alto, su cui deve essere realizzato un foro dal diametro di 16,5 mm per consentirne il collegamento all'elemento T1 mediante bulloni M16 aventi classe di resistenza non inferiore a 8.8. L'elemento A7 deve essere saldato agli elementi A1, A2 ed A3 secondo lo schema di figura 2.

Figura 6. Elemento A7

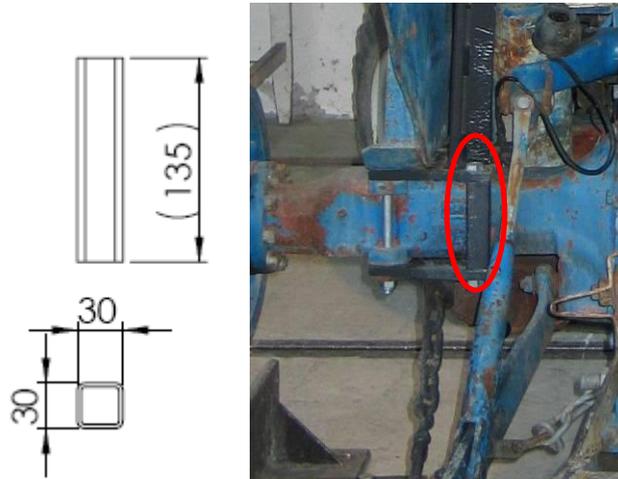
L'elemento A6 è costituito da un tubolare a sezione quadra 30 x 30 x 5 mm al centro del quale devono passare i collegamenti filettati che connettono gli elementi A1 e A5 (v. figura 7). L'elemento A6 deve essere saldato all'elemento A1 come riportato nello schema di figura 2.

Figura 7. Elemento A6

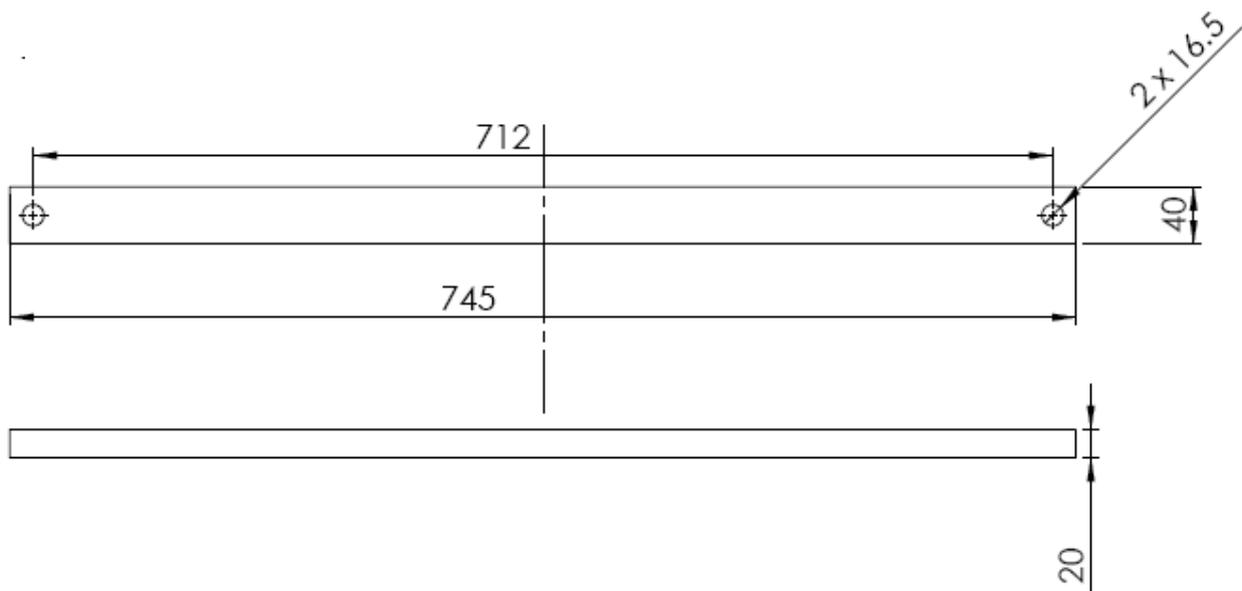
L'elemento T1 è costituito da una piastra di spessore 20 mm sagomata come in figura 8. Su tale elemento devono essere praticati due fori del diametro di 16,5 mm per consentirne il collegamento mediante bulloni M16 e classe di resistenza non inferiore a 8.8 agli elementi A7, sui lati destro e sinistro del dispositivo di attacco, secondo lo schema di figura 2.

Figura 8. Elemento T1

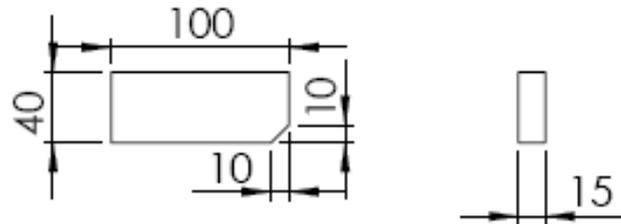
L'elemento A4 è costituito da una piastra di spessore 15 mm sagomata come in figura 9. Tale elemento deve essere saldato agli elementi A2 ed A3 secondo lo schema riportato in figura 2.

Figura 9. Elemento A4

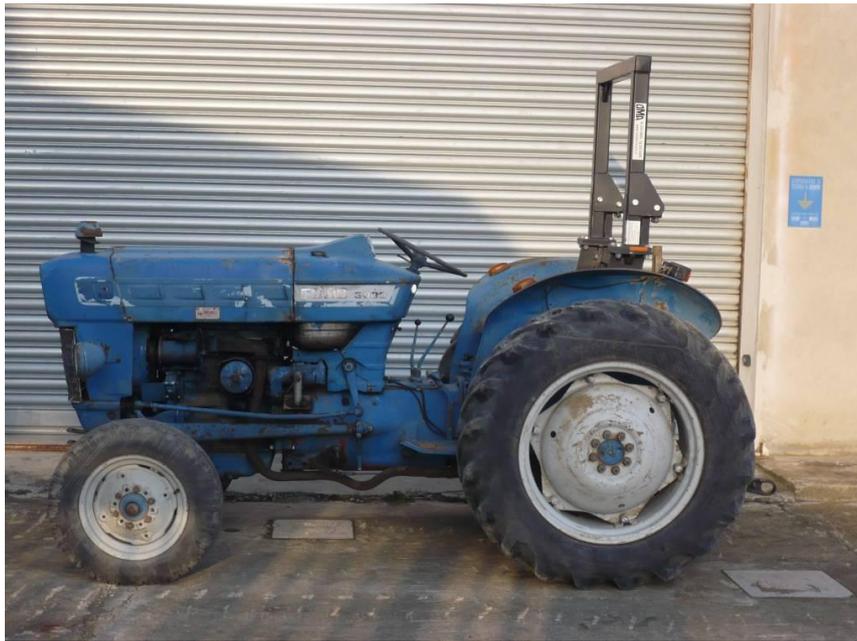
Si riporta inoltre la foto della struttura di protezione realizzata ed installata su di un trattore a ruote a carreggiata standard modello Ford Super Dexta 3000 (vedi figura 10), sulla base dei progetti realizzati dall'Istituto.

Figura 10. Struttura di protezione per trattori a ruote a carreggiata standard modello Ford Super Dexta 3000

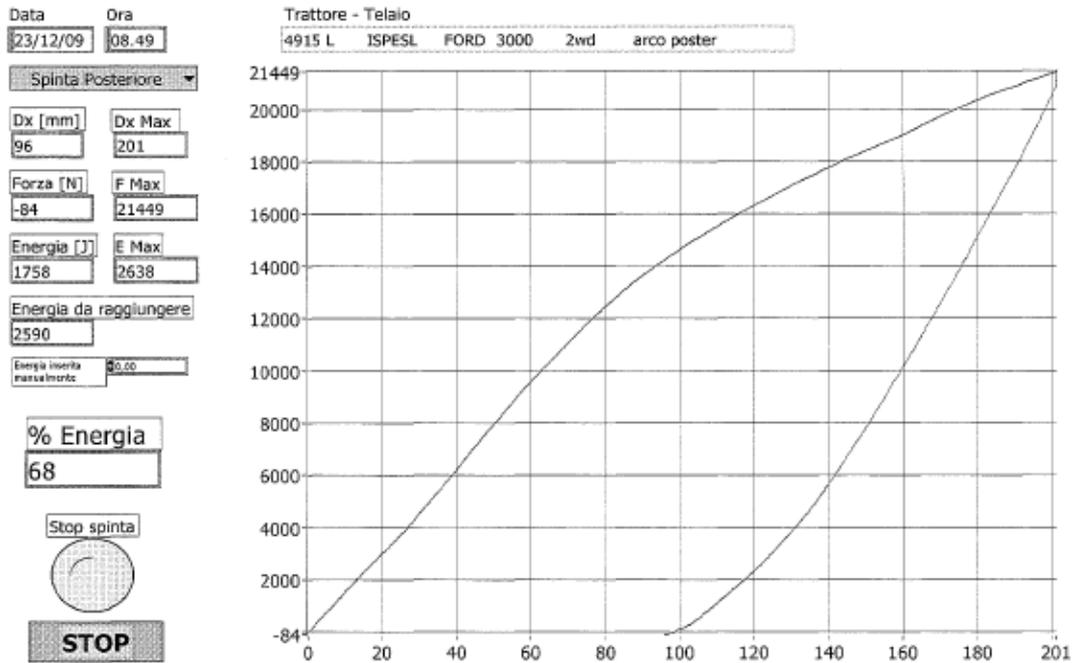
Tale struttura di protezione, nella versione abbattibile, è stata inoltre sottoposta alla sequenza di prove previste dal Codice 4 OCSE presso il Laboratorio di Meccanica Agraria del Dipartimento di Economia e Ingegneria Agrarie dell'Università di Bologna, sito in Cadriano (BO). Si riportano di seguito i risultati di tali prove. Nella prova di spinta posteriore il carico è stato applicato sul lato destro della struttura di protezione. L'energia minima richiesta, in relazione ad una massa di riferimento del trattore di 1850 kg è di 2590 J. In figura 11 si riporta il grafico forza vs. deformazione ottenuto durante tale prova.

Figura 11. Spinta posteriore lato destro

La deformazione massima rilevata è stata di circa 201 mm con una deformazione residua di circa 96 mm.

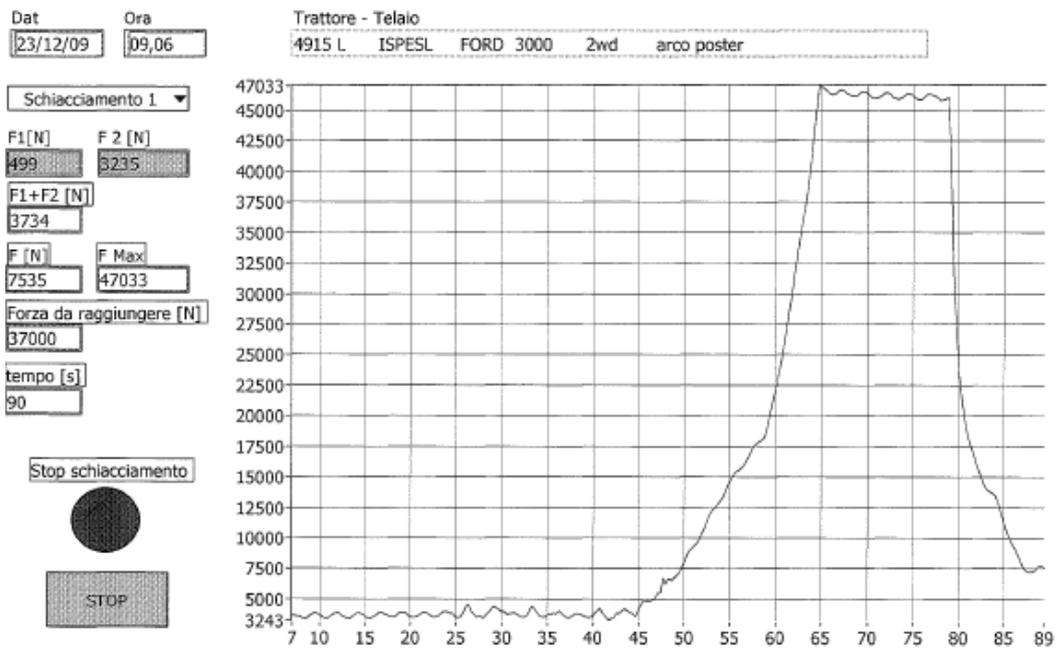
Figura 12. Primo schiacciamento

La prova successiva riguarda un primo schiacciamento la cui forza minima prevista dalla prova è di 37000 N. Alla struttura in prova è stato applicato un carico di circa 46500 N (figura 12). Successivamente si è

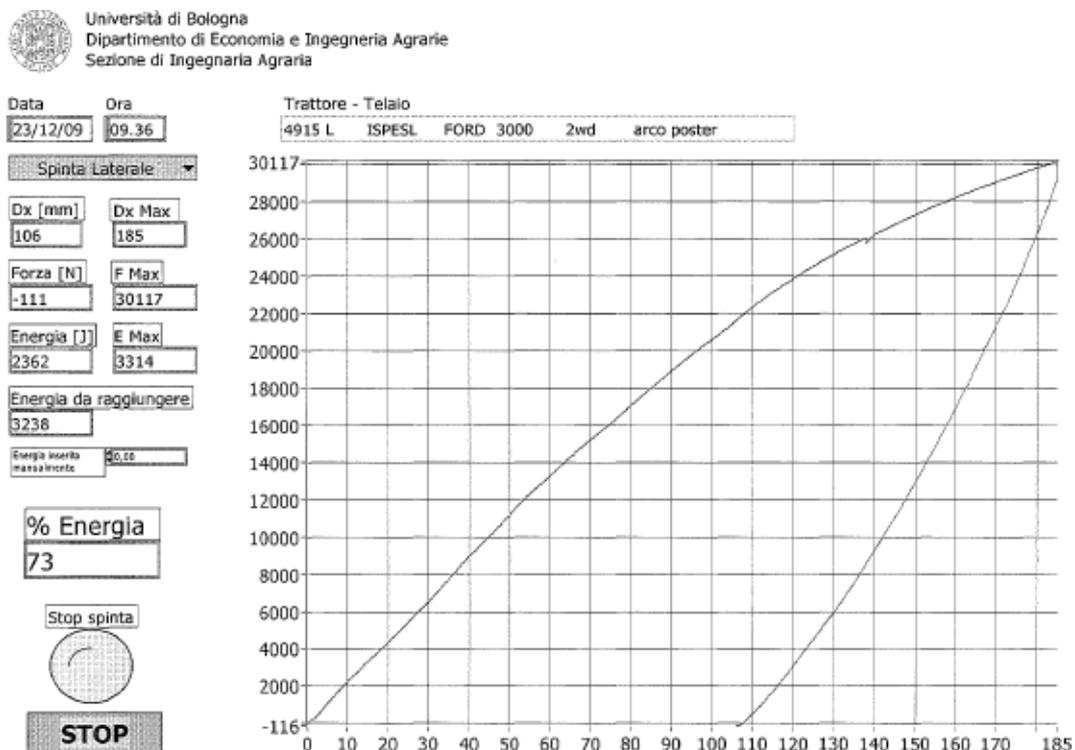
proceduto con la spinta laterale applicata al lato sinistro della struttura di protezione. L'energia minima richiesta è di 3238 J. In figura 13 si riporta il grafico forza vs. deformazione ottenuto durante tale prova.

Figura 13. Spinta laterale lato sinistro

La deformazione massima rilevata è stata di circa 185 mm con una deformazione residua di circa 106 mm. La prova successiva riguarda un secondo schiacciamento in cui a fronte di una forza minima di 37000 N è stato applicato un carico di circa 42000 N (figura 14). Infine è stato applicato sul lato sinistro un secondo carico longitudinale con spinta dall'avanti verso il dietro del trattore. L'energia minima richiesta è di 648 J. Nella prova è stata raggiunta una deformazione massima di 110 mm (figura 15).

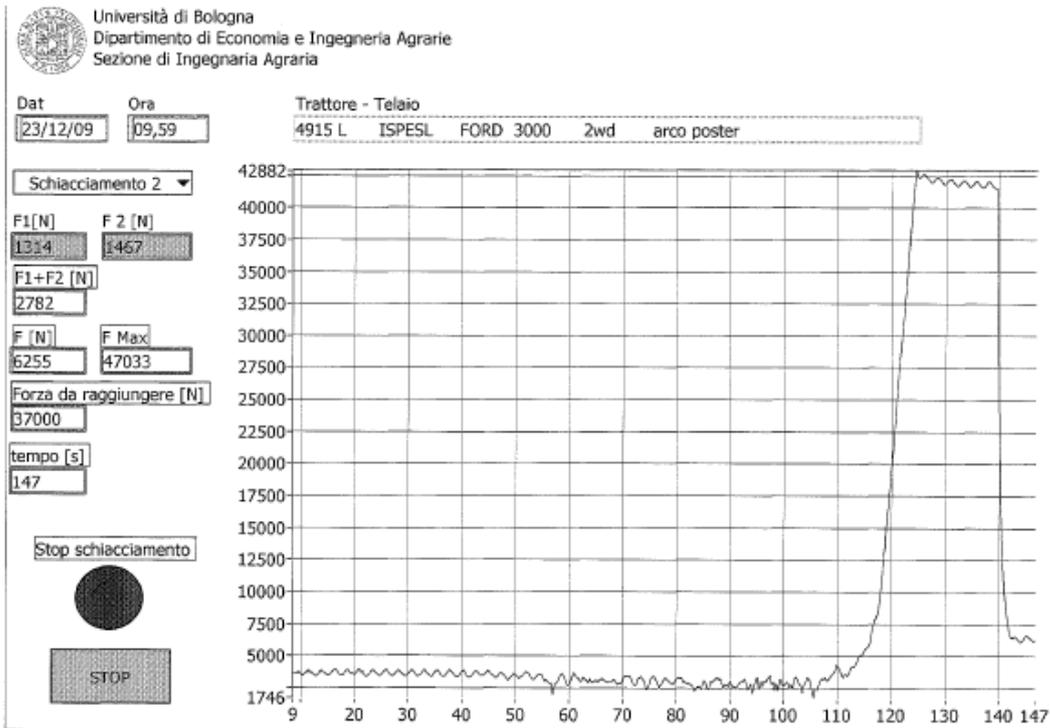
Figura 14. Secondo schiacciamento

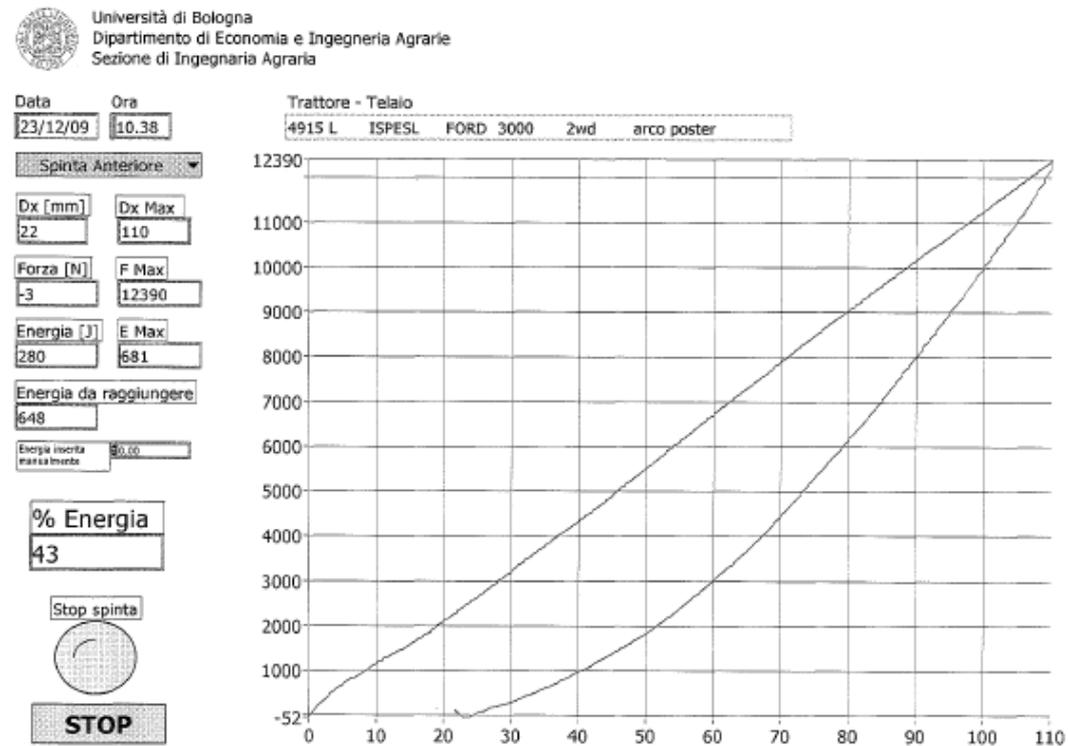
Figura 15. Spinta anteriore lato sinistro.

Non sono stati rilevati sul telaio di protezione, sul dispositivo di attacco e sui relativi punti di ancoraggio danni strutturali significativi. L'entità della deformazione e la zona in cui questa è stata rilevata sono

comunque in linea con quanto previsto dalle analisi agli elementi finiti preliminarmente svolte e tali da garantire in ogni caso il volume di sicurezza dell'operatore.
