SCHEDA 3A: ADEGUAMENTO DEI TRATTORI A CINGOLI MODELLO LAMBORGHINI C553

Nel documento sono illustrati gli elementi meccanici necessari alla costruzione della struttura di protezione a due montanti posteriore per trattori a cingoli modello Lamborghini C553 aventi massa non superiore a **2.850 kg**. Per tutti gli elementi della struttura di protezione, esclusi i bulloni, il materiale da impiegare è acciaio avente designazione Fe 360, ovvero S235, ovvero St 37 o designazione equivalente (EN 10027-1: 2005).

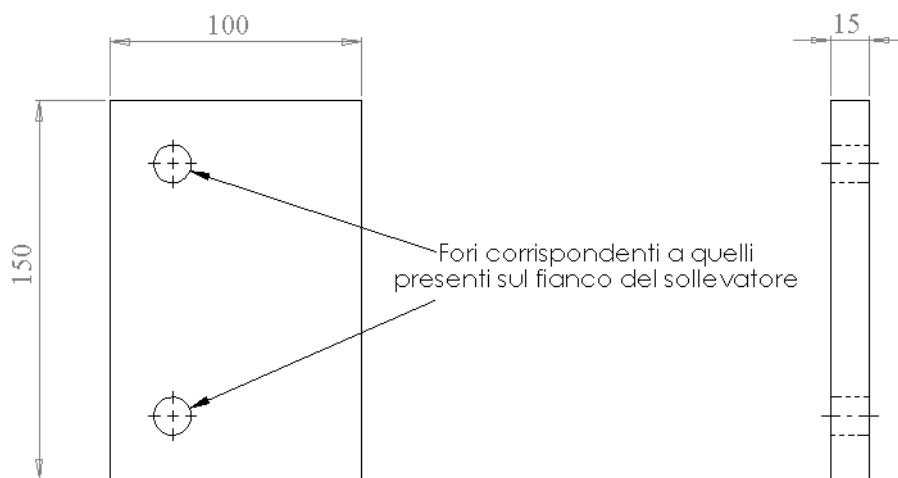
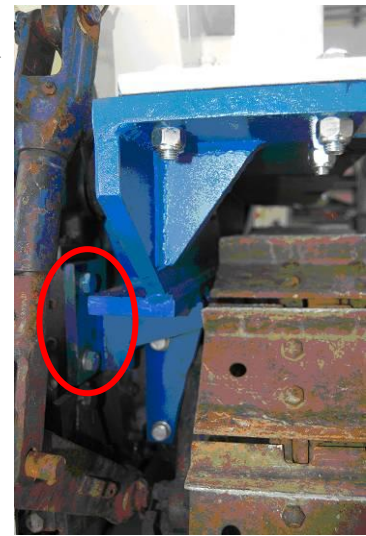
Figura 4. Elemento 2

Tale elemento è costituito da una piastra dallo spessore di 15 mm su cui devono essere realizzati due fori corrispondenti ai bulloni presenti sul corpo del trattore lato sollevatore, come evidenziato in figura 4.

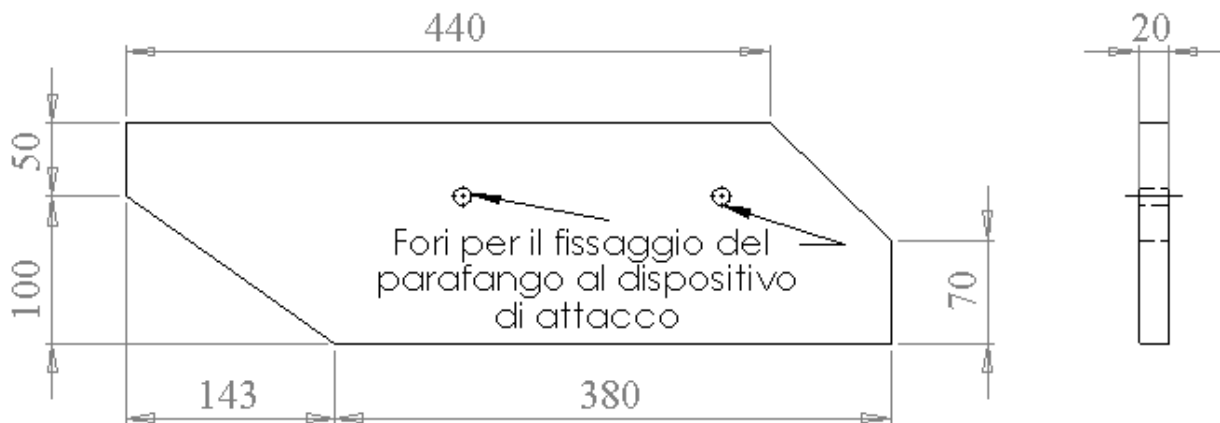
Figura 7. Elemento 5

L'elemento 5 è costituito da una piastra di spessore 20 mm sagomata come in figura 7. Tale elemento deve essere saldato agli elementi 4, 6 e 8 secondo lo schema di figura 2.

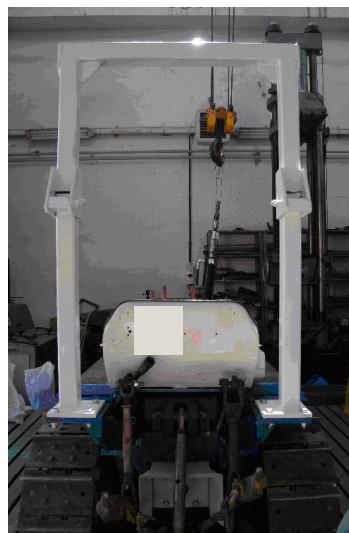
Figura 11. Struttura di protezione per trattori a cingoli modello Lamborghini C553

Si riportano inoltre le viste CAD complete del dispositivo di attacco e del telaio di protezione progettati dall'Istituto (vedi figura 11 lato sinistro) e la struttura di protezione realizzata ed installata su di un trattore a cingoli modello Lamborghini 553 (vedi figura 11 lato destro), sulla base di tali progetti.

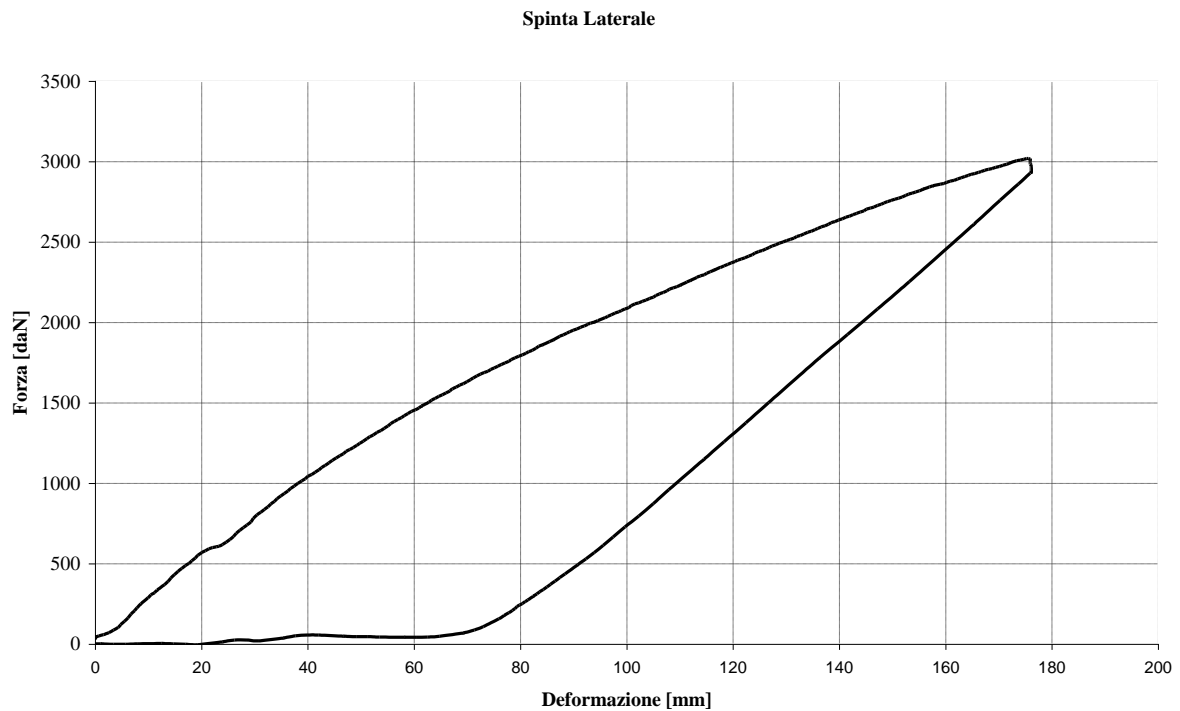
Figura 12. Risultati della spinta laterale

Tale struttura di protezione è stata inoltre sottoposta alla sequenza di prove previste dal Codice OCSE n°8 presso il banco prova realizzato nella sede ISPESL di Monte Porzio Catone (RM). Si riportano di seguito i risultati di tale prove. Nella prova di spinta laterale il carico è stato applicato sul montante destro della struttura di protezione. L'energia minima richiesta, con riferimento ad una massa del trattore di 2.850 kg è di

2.707 J e la forza minima da applicare in corrispondenza di tale energia è di 17.100 N. In figura 12 si riporta il grafico forza vs. deformazione di tale prova, in cui si evidenzia il superamento dell'energia minima richiesta in corrispondenza di un valore di forza pari a circa 30.000 N. La deformazione massima rilevata è stata di circa 180 mm con una deformazione residua verso sinistra di circa 60 mm.

Non sono stati rilevati sul telaio di protezione, sul dispositivo di attacco e sui relativi punti di ancoraggio danni strutturali significativi. L'entità della deformazione e la zona in cui questa è stata rilevata sono comunque in linea con quanto previsto dalle analisi agli elementi finiti preliminarmente svolte e tali da garantire in ogni caso il volume di sicurezza dell'operatore.

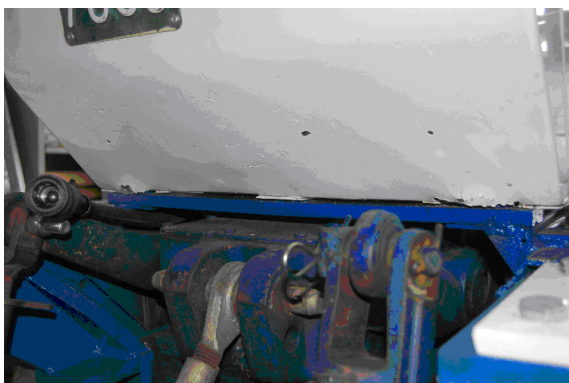
Figura 17. Dispositivo di attacco per le cinture di sicurezza

Tale dispositivo deve essere installato al di sotto del sedile e reso solidale con il parafrangimento del trattore come mostrato in figura 17, in cui sono inoltre evidenziati i rinforzi realizzati con una piastra aventi dimensioni 50 x 50 x 10 mm.
