## **SCHEDA 32A: ADEGUAMENTO DEI TRATTORI A RUOTE A CARREGGIATA STRETTA MODELLO FIAT 300 DT E SIMILI**

Nel documento sono illustrati gli elementi meccanici necessari alla costruzione della struttura di protezione a due montanti posteriore per trattori a ruote a carreggiata stretta modello Fiat 300 DT e simili, aventi massa non superiore a **1200 kg**. Per tutti gli elementi della struttura di protezione, esclusi i bulloni, il materiale da impiegare è acciaio avente designazione Fe 360, ovvero S235, ovvero St 37 o designazione equivalente (EN 10027-1: 2005).

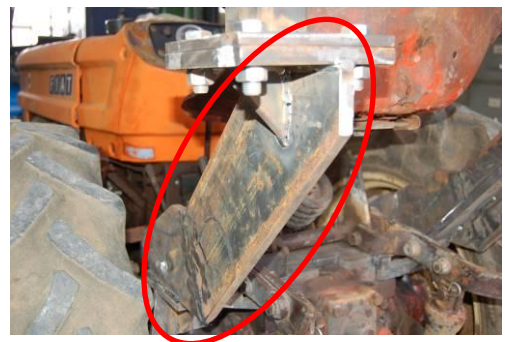
Figura 4. Elemento A2

Tale elemento è costituito da una piastra dallo spessore di 15 mm sagomata come in figura 4 e deve essere saldato agli elementi A1, A3, A4, A6 ed A7 secondo quanto riportato in figura 2.

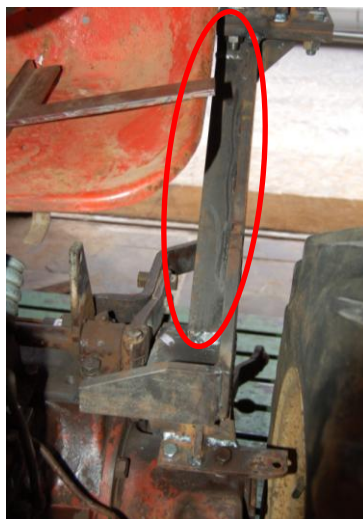
Figura 8. Elemento A6

Tale elemento è costituito da una piastra dallo spessore di 20 mm conformata come in figura 8 e deve essere saldato agli elementi A1, A2 ed A3 secondo le indicazioni fornite in figura 2. L'elemento A6 può anche essere realizzato nella versione saldata anziché piegata.

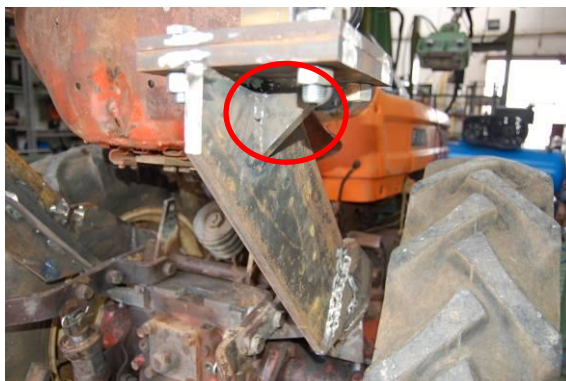
Figura 9. Elemento A7

Tale elemento è costituito da una piastra dallo spessore di 15 mm sagomata come in figura 9 e deve essere saldato agli elementi A1 e A2 secondo quanto riportato in figura 2.

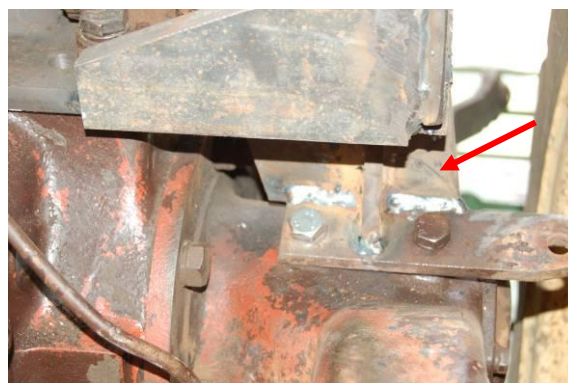
Figura 10. Elemento A8

L'elemento A8 è costituito da una piastra di spessore 10 mm sagomata come in figura 10 e deve essere saldato agli elementi A5 ed A3 secondo le indicazioni fornite in figura 2.

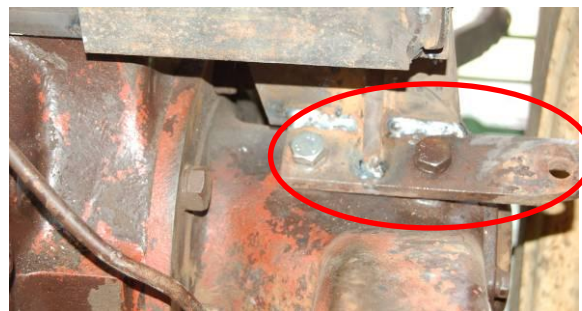
Figura 11. Elemento A9

L'elemento A9 è costituito da una piastra di spessore 10 mm sagomata come in figura 11 su cui devono essere praticati tre fori da diametro indicativo di 15 mm per consentire l'ancoraggio del dispositivo all'assale del trattore mediante due bulloni M14 aventi classe di resistenza non inferiore a 8.8. Il terzo foro è necessario per il fissaggio del parafango del trattore. Tale elemento deve essere saldato all'elemento A8 secondo le indicazioni fornite in figura 2.

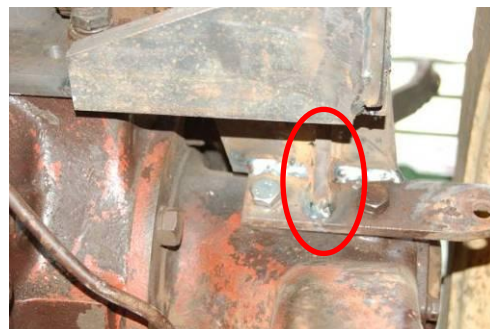
Figura 12. Elemento A10

L'elemento A10 è costituito da una piastra di spessore 10 mm sagomata come in figura 12 e deve essere saldato agli elementi A8 ed A9 in corrispondenza della mezzieria dei bulloni di ancoraggio (v. figura 12) secondo lo schema di figura 2.

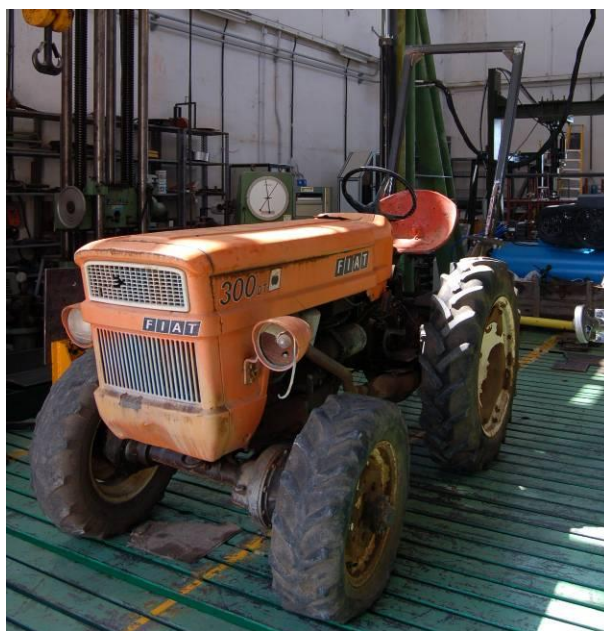
Figura 13. Fiat 300 DT

In figura 13 si riporta la struttura di protezione realizzata ed installata su di un trattore a ruote a carreggiata stretta modello Fiat 300 DT sulla base dei progetti realizzati dall'Istituto.
