**Certificato di prova eseguita secondo le prescrizioni del Codice OCSE
per la prove ufficiali delle strutture di protezione installate su
trattori agricoli e forestali a ruote a carreggiata stretta
(Prova statica) – Codice 7**

**STRUTTURA DI PROTEZIONE A DUE MONTANTI POSTERIORE
PROGETTATA PER TRATTORI A RUOTE A CARREGGIATA STRETTA
MODELLO FIAT 300 DT E SIMILI**

Riferimento Linea Guida Nazionale ISPESL scheda 32A

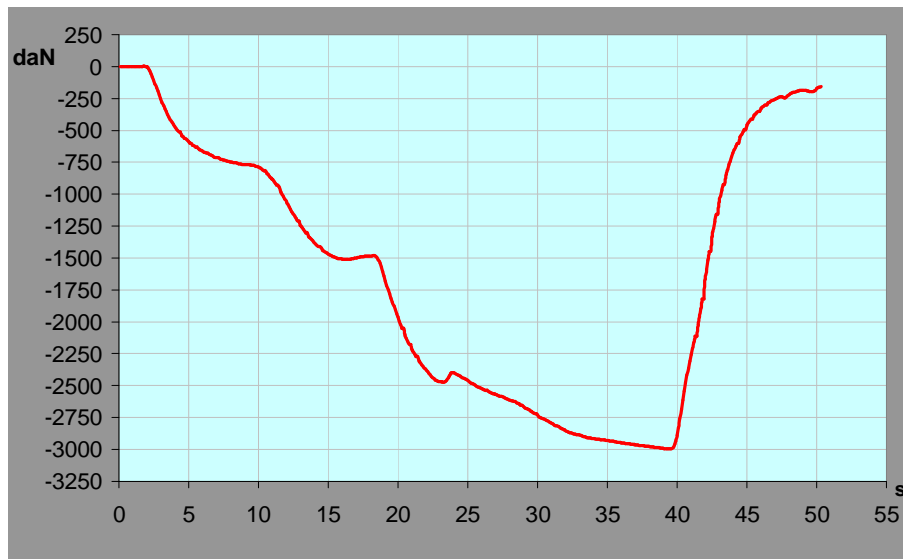
Secondo schiacciamento

Secondo schiacciamento: Alla struttura in prova è stato applicato un carico di circa 29980 N.
