**Certificato di prova eseguita secondo le prescrizioni del Codice OCSE  
per la prove ufficiali delle strutture di protezione installate su  
trattori agricoli e forestali a cingoli  
(Prova statica) – Codice 8**

**STRUTTURA DI PROTEZIONE A QUATTRO MONTANTI  
PROGETTATA PER TRATTORI A CINGOLI  
MODELLO FIAT 805 C E SIMILI**

**Riferimento Linea Guida Nazionale ISPESL scheda 36A**

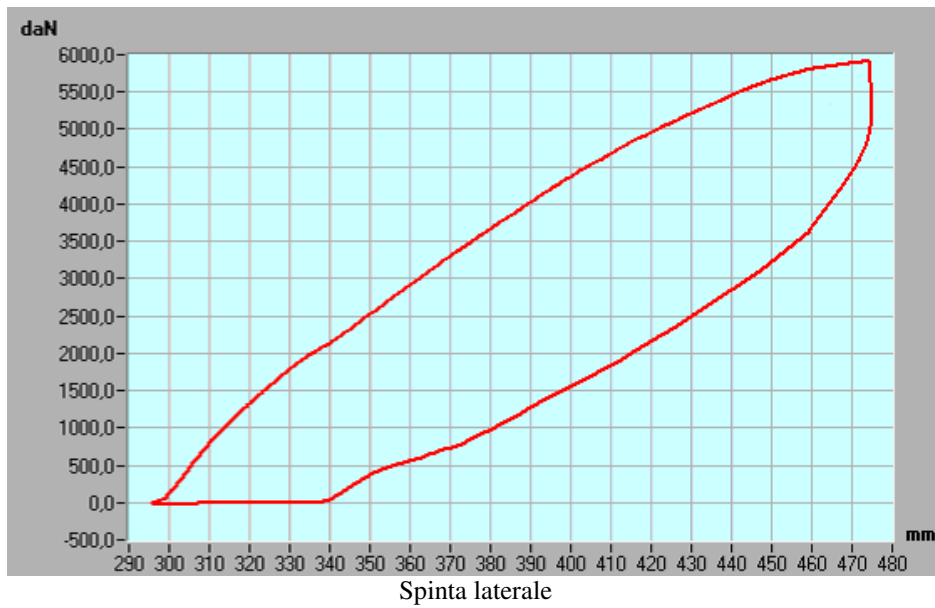
**Spinta laterale:** il carico è stato applicato sul lato sinistro della struttura di protezione. In figura si riporta il grafico forza vs. deformazione ottenuto durante tale prova, in cui si evidenzia il superamento dell'energia minima richiesta in corrispondenza di un valore di forza pari a circa 58800 N. La deformazione massima rilevata è stata di circa 181 mm con una deformazione residua di circa 41 mm.

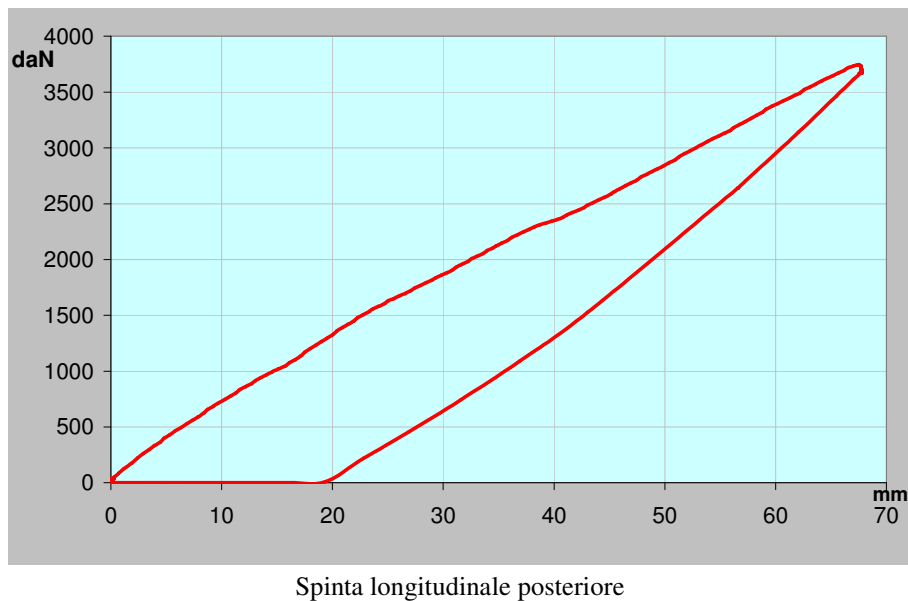
**Spinta longitudinale:** il carico longitudinale è stato applicato con spinta posteriore. La forza minima richiesta è di 27032 N. Nella prova è stata raggiunta una deformazione massima di 68 mm in corrispondenza di una forza di 36703 N.
